## ЛОКАЛЬНОЕ ПОВЫШЕННОЕ ОКИСЛЕНИЕ ОБОЛОЧЕК ТВЭЛОВ РЕАКТОРОВ С ВОДОЙ ПОД ДАВЛЕНИЕМ (ОБЗОР)

*А.С. Семёновых*  
*АО «ВНИИАЭС», Москва*  
*asemenovukh@vniiaes.ru*

*В настоящем обзоре проведено обобщение имеющейся на данный момент информации об обстоятельствах и возможных причинах локального повышенного окисления оболочек твэлов реакторов с водой под давлением, а также компенсирующих мероприятий, реализованных для минимизации указанного явления.*

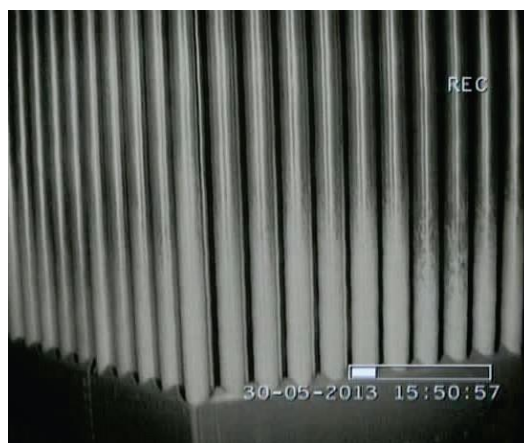
Рис. 1. Внешний вид ТВС-2М с повышенным окислением оболочек твэлов [4]

По результатам проведенных в АО «ГНЦ НИИАР» послереакторных исследований ТВС-2М, отработавшей на энергоблоке № 4 Балаковской АЭС в течение одной топливной кампании, сделано заключение, что побеление поверхности твэлов в пролете между ДР12 и ДР13 обусловлено увеличением толщины и изменением структуры оксидной плёнки в результате повышенного окисления оболочек. Измеренная толщина оксидной плёнки на участках побеления поверхности твэлов указанной ТВС изменяется в диапазоне от 10 до 30 мкм, что определяет наблюдаемое различие оттенков белого цвета. На участках твэлов, соответствующих верхней части

газосборника, отмечены случаи частичного отслоения оксидной пленки с возвращением темного тона поверхности оболочек. Дополнительно установлено, что оксидная плёнка на поверхности твэла приобретает белый цвет, начиная с толщины, равной примерно от 7 до 8 мкм [5].

Наиболее вероятной причиной коррозионного повреждения оболочек твэлов ВВЭР-1000 на участках побеления поверхности, согласно выводам специалистов АО «ГНЦ НИИАР», является повышенное паросодержание теплоносителя первого контура вследствие его подкипания, которое может быть обусловлено как гидравлическими характеристиками ТВС-2М, так и особенностями эксплуатации ТВС при работе РУ на повышенной мощности [5]. По данным специалистов НИЦ «Курчатовский институт» при подкипании происходит снижение концентрации водорода в теплоносителе первого контура, что приводит к существенному изменению параметров водно-химического режима (ВХР). При этом резко уменьшается эффективность подавления радиолиза теплоносителя, и концентрация кислорода в теплоносителе может существенно возрасти, что может привести к локальному повышенному окислению оболочек твэлов [6, 7]. Повышенный выход газообразного  $H_2$  из водной в паровую фазу относительно  $O_2$  обусловлен различными значениями коэффициентов Генри [8].

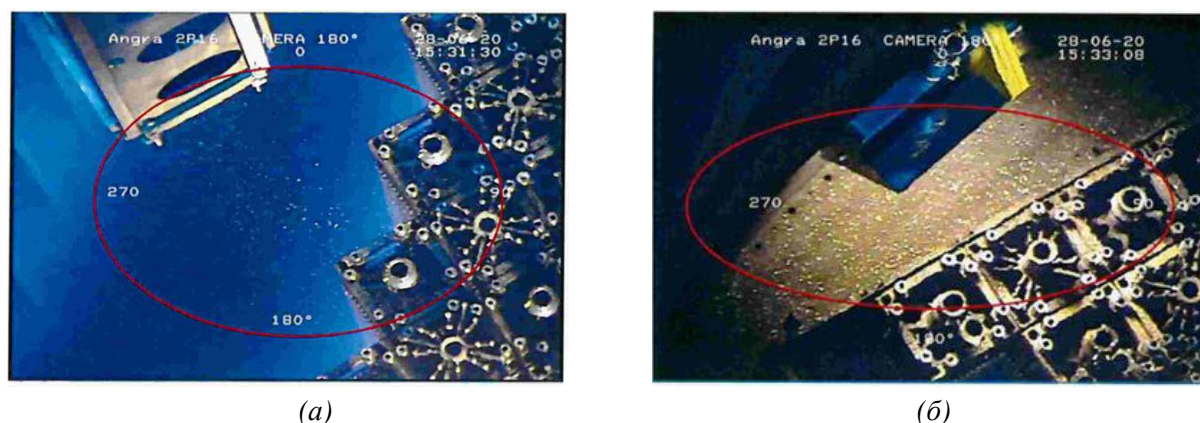
В июне 2020 года в период планового ремонта энергоблока №2 АЭС «Ангра» по завершению 16 топливной кампании при проведении перегрузки ЯТ отмечен выход «мелких блестящих частиц» из отдельных ТВС (рис. 2).

Рис. 2. Поступление фрагментов отслоившейся оксидной пленки из ТВС в теплоноситель при проведении транспортно-технологических операций (а) с последующим оседанием на поверхности внутрикорпусных устройств (б) (энергоблок №2 АЭС «Ангра», Бразилия) [13]

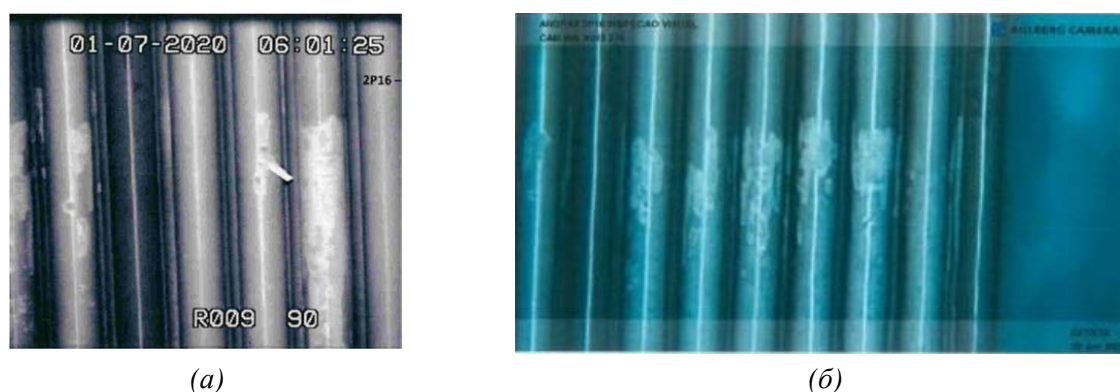
Установлено, что все 52 ТВС, отработавшие одну топливную кампанию, имеют признаки повышенного окисления оболочек твэлов, в том числе с отслаиванием оксидной пленки в пролете между восьмой и верхней девятой ДР. Коррозионное состояние поверхности твэлов различалось от едва заметного более яркого серого оттенка до обширного отслаивания оксидной пленки. Признаки повышенного окисления оболочек твэлов наблюдались как на периферийном ряду, так и на твэлах внутренних рядов (рис. 3).

Рис. 3 – Внешний вид ТВС с герметичными (а) и негерметичными (б) твэлами (энергоблок №2 АЭС «Ангра», Бразилия) [13]

По результатам контроля герметичности оболочек твэлов на остановленной РУ одна из ТВС с повышенным окислением оболочек твэлов признана содержащей негерметичные твэлы. Считается, что указанные повреждения произошли независимо друг от друга. Факт разгерметизации твэлов на энергоблоке №2 АЭС «Ангра» установлен в самом начале 16 топливной кампании, когда был зарегистрирован рост удельной активности  $^{131}\text{I}$  и  $^{133}\text{Xe}$  в теплоносителе первого контура. С учетом опыта эксплуатации АЭС «Ангра» сделано предположение, что разгерметизация твэлов ТВС «R013» произошла в результате взаимодействия с посторонним предметом (debris-повреждение). При этом по результатам визуального осмотра негерметичной ТВС не выявлено повреждений твэлов периферийного ряда. Посторонние предметы в данной ТВС не обнаружены [13].

Эксплуатирующая организация приняла решение исключить ТВС с признаками повышенного окисления оболочек твэлов из состава 17 топливной загрузки энергоблока №2 АЭС «Ангра-2» в связи с отсутствием возможности проведения измерений толщины оксидной пленки и утонения твэлов. Кроме того, с целью минимизации риска повышенного окисления оболочек твэлов в ходе 17 топливной кампании РУ будет эксплуатироваться на пониженной мощности, примерно на 5%. Ситуация с повышенным окислением оболочек твэлов находится на контроле у надзорного органа, Национальной комиссии по ядерной энергии Бразилии (CNEN) [13].

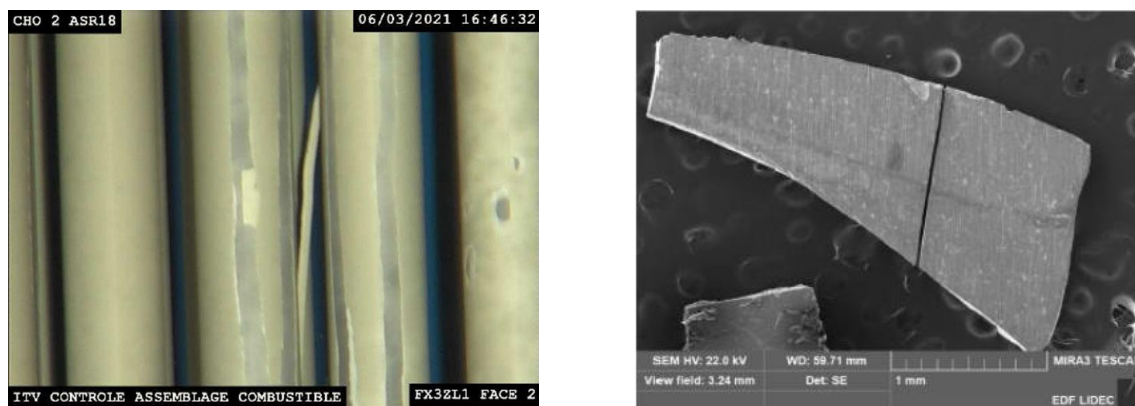
При проведении перегрузки ЯТ на энергоблоке №2 АЭС «Шо Б» в феврале 2021 года обнаружено большое количество посторонних частиц белого цвета размером в несколько миллиметров. Предварительный анализ показал, что данные частицы состоят из диоксида циркония. С помощью телевизионной системы установлено, что имеет место более сильная, чем ожидалось, коррозия оболочек в верхней части отдельных твэлов 15 ТВС, отработавших одну и две топливные кампании [17]. Кроме

того, подтверждено, что указанные частицы образовались в результате отслаивания оксидной пленки с внешней поверхности оболочек ТВЭлов (рис. 4).

Рис. 4. Внешний вид твэлов ТВС энергоблока АЭС «Шо Б» с признаками локального повышенного окисления (а) и фрагмент отслоившейся оксидной пленки (б) [18]

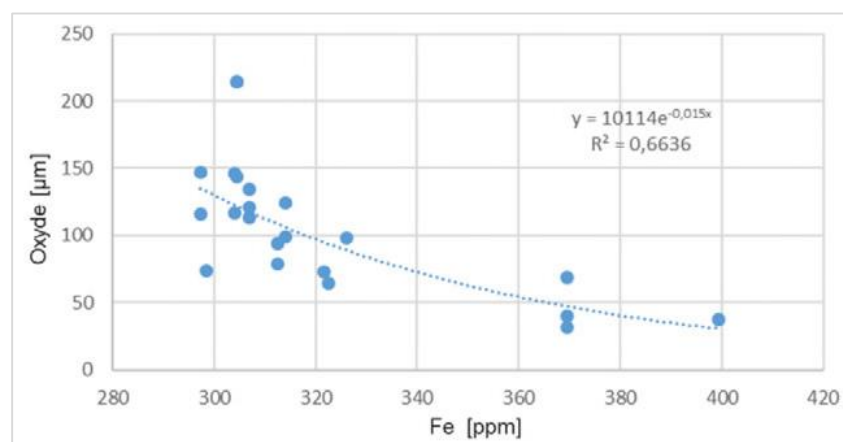
Тем не менее, с учетом международного опыта эксплуатации, компания EDF заявила о потенциальной связи между скоростью коррозии оболочек твэлов и содержанием железа в конструкционном материале, из которого они изготовлены. Установлено, что оболочки твэлов, наиболее подверженные ускоренной коррозии, изготовлены из отливок сплава М5 с относительно низким содержанием железа. По данным Органа регулирования ядерной безопасности Франции (ASN) при содержании железа в сплаве М5 в диапазоне примерно от 370 до 400 мг/кг толщина оксидной пленки не превышала 75 мкм. При более низком содержании железа в диапазоне

от 290 до 330 мг/кг максимальная измеренная толщина оксидной пленки составляла от 60 до 210 мкм (рис. 5).

Рис. 5. Зависимость максимальной толщины оксидной пленки на участках локального повышенного окисления оболочек твэлов от содержания железа в конструкционном материале [18]

В связи с тем что содержание железа в отдельных плавках сплава М5 является одной из причин локального повышенного окисления оболочек твэлов, компания EDF планирует пересмотреть требования к химическому составу данного сплава с целью повышения минимального содержания железа [17].
